# 床下の考古学

## 熊本大学工学部研究資料館の発掘調査（1903 調査）の成果

熊本大学埋蔵文化財調査センター発掘調査速報 2020

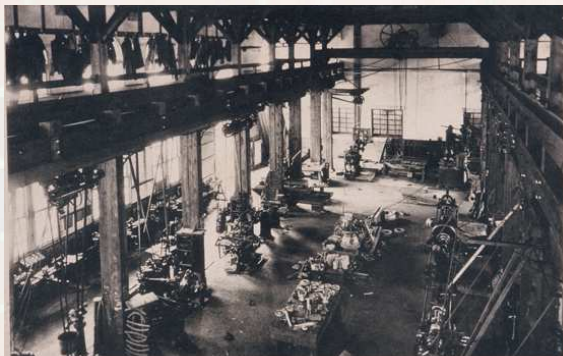
機械実験工場内部の様子（五高記念館所蔵）

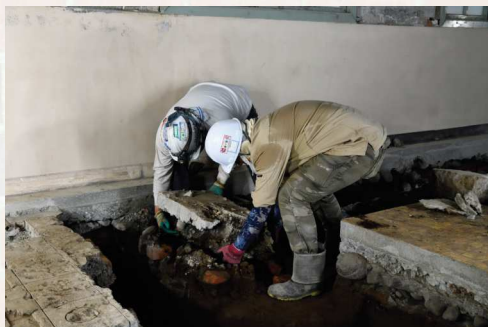
保存のため機械基礎を取り上げている様子  
(傷をつけないよう人力で持ち上げています)

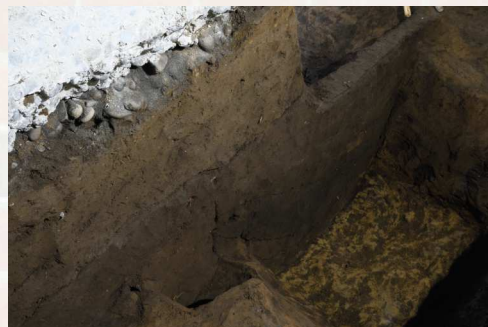
工学部研究資料館以前の遺構  
(古代(奈良・平安時代)の溝状遺構)

**工学部研究資料館のその後** 今回の発掘調査によって、普段観察することができない工学部研究資料館の地下の様子が明らかとなり、レンガ建造物に関する当時の建築技術や建築工程を知る上で重要な情報が得られました。本資料館は国の重要文化財ですが、今回検出された地下構造物も、その価値をさらに高める貴重な文化遺産として将来にわたり大切に保存されることになりました。災害復旧工事の完了後、本資料館は再度公開されますが、埋蔵文化財調査センターでは、今回の発掘調査で発見されたその他の遺構（江戸時代、古代※）を含め、調査成果の詳細をまとめる予定です。
